Brunnenwasserleitung

In einem Produktionsbetrieb für Maisstärke (Bindemittel-Zusatz in Lebensmitteln) wird für die Produktion sehr viel Wasser benötigt, um den Mais aufquellen zu lassen. Die Wasserversorgung wird dabei über eigene Brunnen gewährleistet.

In der Zuführungsleitung von dem Brunnen zum Werk haben sich Ablagerungen aus hauptsächlich Mangan gebildet. Es besteht die Gefahr, dass sich Keime in dieser Manganschicht einnisten.

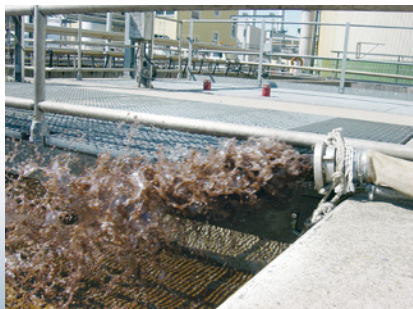
Austritt gelöster Mangan-Ablagerungen in der Kläranlage.

Es wurde die gesamte Rohrleitung mit speziellen RTK Molchen gereinigt und anschließend desinfiziert.

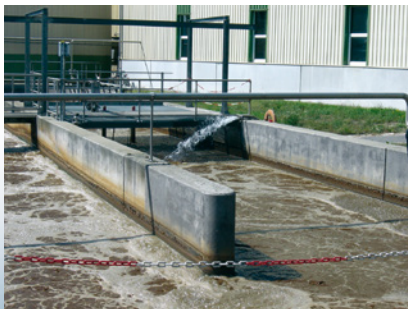
Ableitung des Spülwassers mit den gelösten Ablagerungen in die betriebs-eigene Kläranlage.

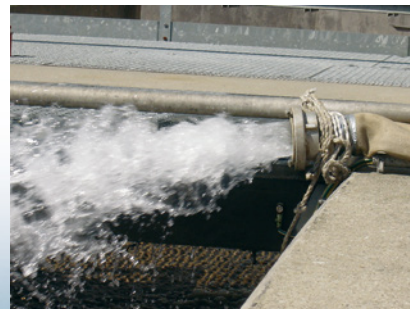
Austritt von klarem Brunnenwasser nach dem letzten hydromechanischen Reinigungsgang.
