Rohwasser-Leitung

Kommunales Wasserwerk in einer Gemeinde im Taunus.

Problemstellung

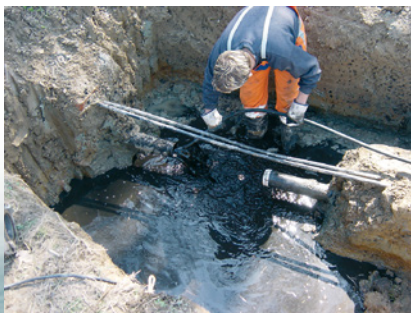
Ausgetretene Inkrustierungen im Kopfloch.

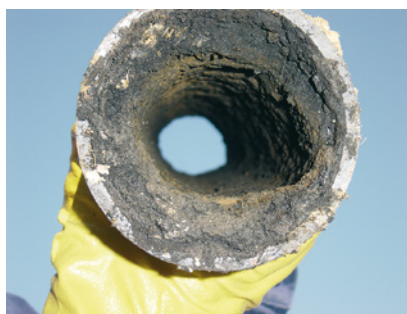
Die Rohwasserleitung vom Tiefbrunnen zur Aufbereitungsanlage war durch starke Mangan-Inkrustierungen nicht mehr in der Lage, die anfallende Wassermenge abzutransportieren.

Mangan-Inkrustierung in einem ausgebauten Rohrstück.

Die Inkrustierungen wurden mit speziellen RTK Reinigungsmolchen zerkleinert und die Leitung wieder voll funktionsfähig gemacht.

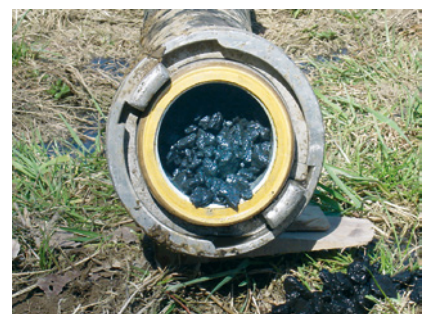
Grobe Inkrustierungsfragmente, die sich durch ihre besondere Härte nicht kleiner zerreiben liessen.

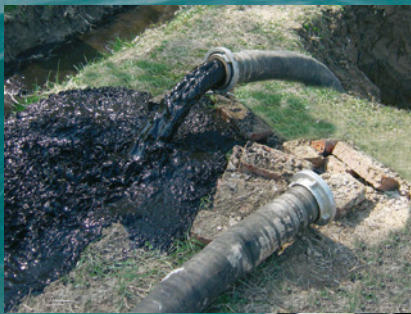
Austritt von gelösten Inkrustierungen und Spülwasser aus der Ableitung in eine Zwischenlagerung.
