Wasser-Leitung

Hallen- und Lagergesellschaft

Problemstellung

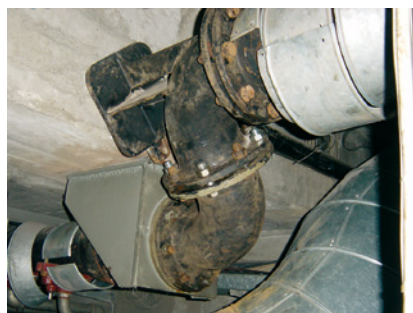
Auch enge 90°-Doppelrohrbögen wurden problemlos durchfahren.

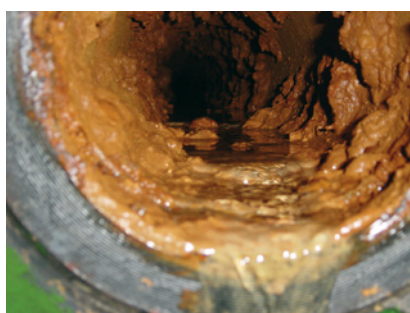
Vor der Reinigung:
25 bis 30 mm dicke Inkrustierungen.

Die hartnäckigen Inkrustierungen konnten – nach einem erfolgreichen Test – durch mehrere Befahrungen mit unterschiedlichen RTK Reinigungsmolchen beseitigt werden.

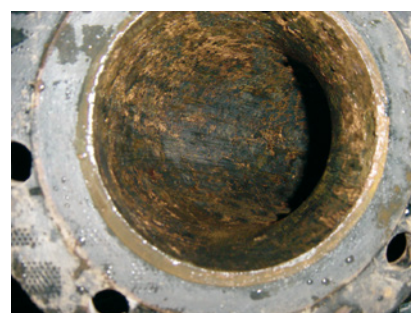
Nach der Reinigung:
freier Durchfluss im gesamten Rohrleitungssystem.

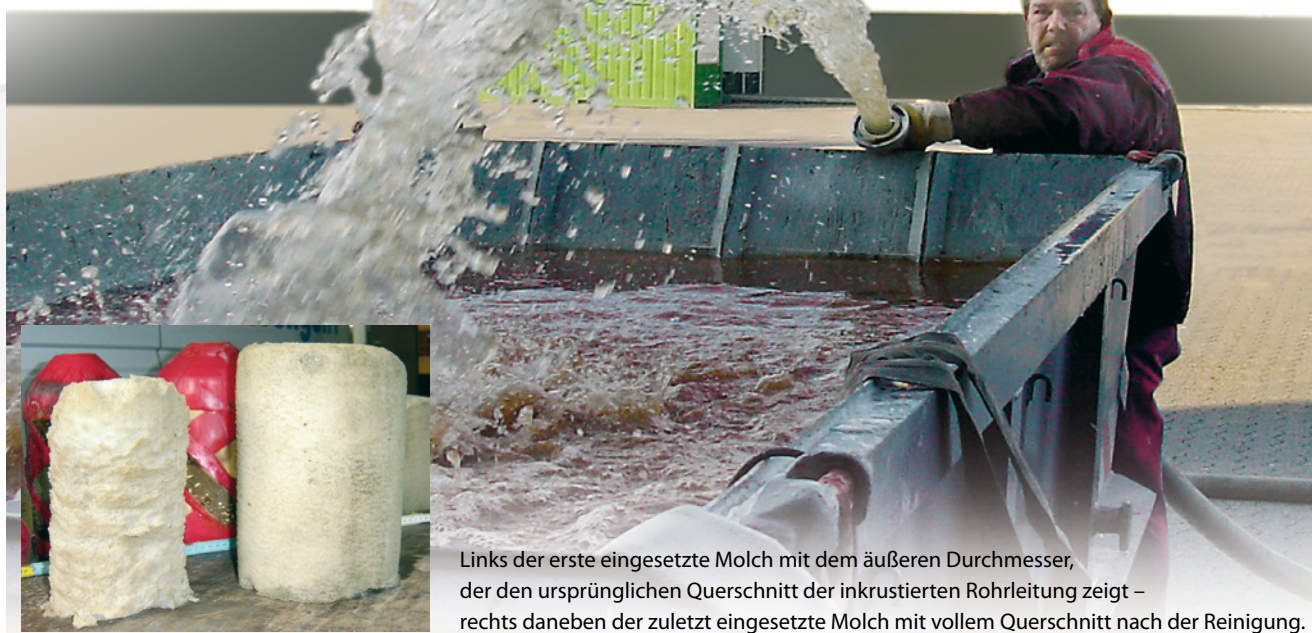
Ableitung des Spülwassers mit den gelösten Inkrustierungen in die bereitgestellten Auffang-Container (Foto nach erfolgreicher Reinigung).

Links der erste eingesetzte Molch mit dem äußeren Durchmesser, der den ursprünglichen Querschnitt der inkrustierten Rohrleitung zeigt – rechts daneben der zuletzt eingesetzte Molch mit vollem Querschnitt nach der Reinigung.
